Une façade en pierre isolée par l'extérieur

Lieu : Boulogne (92)
Architecte : ArchiCréa 77
Entreprise isolation : Marteau
Système retenu : Vêtue en pierre de Rocamat.
Surface traitée : 1 320 m²
Coût des travaux (façades) : 330 000 €
Durée des travaux : 1 an.

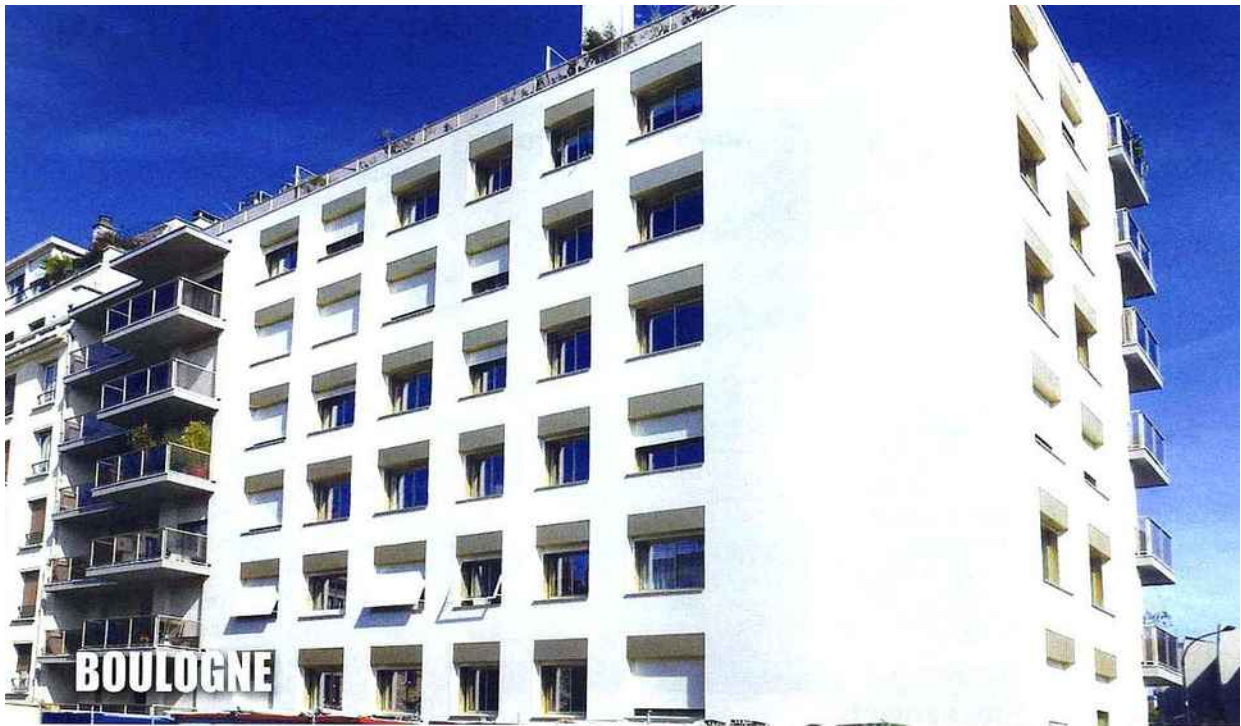
Façade de l'immeuble après la rénovation. L'aspect fini est très proche de l'aspect d'origine.

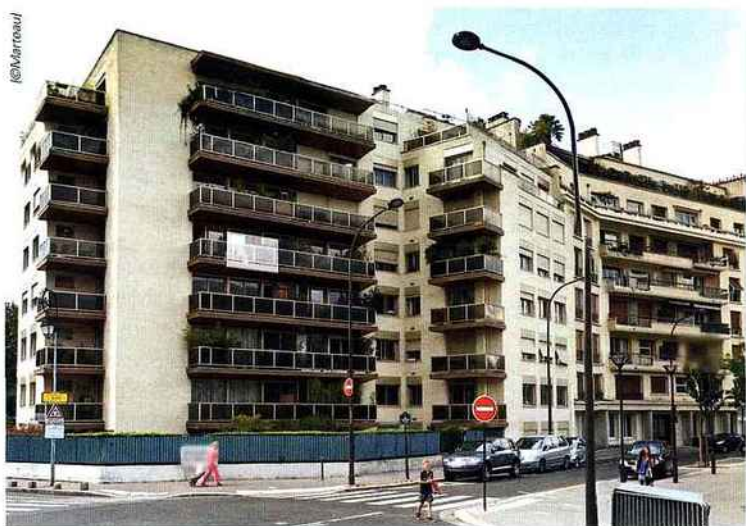
A Boulogne, une construction de standing était mal isolée avec des parements, qui avaient subi un demi-siècle de pollutions.

Les pierres des derniers niveaux, les plus exposées aux intempéries, ont été très dégradées, des descèlement liés à des infiltrations sont constatés, des fissures apparaissent au niveau de certains nez de dalles, des desquamations de la pierre sont visibles sur les façades confrontées au mauvais temps, des joints ont disparu... Les parties en bon état apparent ont été encrassées, l'ensemble nécessite des reprises importantes, plusieurs dizaines de pierres doivent être remplacées. A ce constat s'ajoutaient les conclusions sans appel de l'audit énergétique : l'iso-

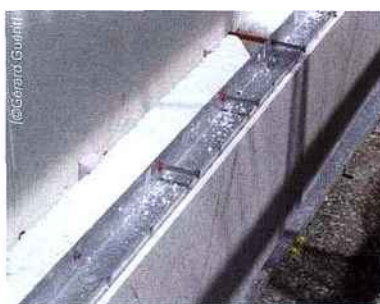
Chaque rang de vêtements a été rendu solidaire du support par l'intermédiaire de rails de fixation.

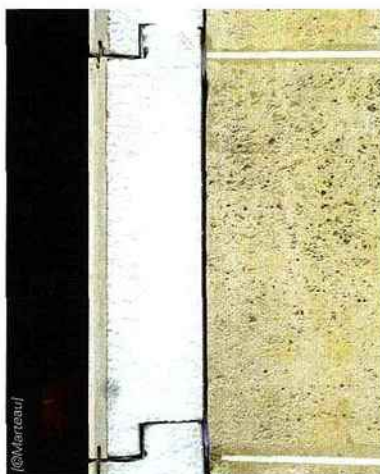
Coupe sur l'assemblage vertical des vêtements.

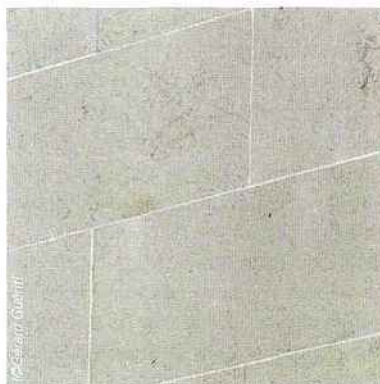
Aspect de la vêtiture après la mise en œuvre des joints.

Les joints horizontaux et verticaux ont été ensuite garnis à l'aide d'un mortier spécial joint prêt à l'emploi (547 Albatre de Lanko). Il s'est caractérisé par un module d'élasticité dynamique bas et a présenté aussi l'atout de ne pas tacher la pierre. Tant en joint horizontal qu'en joint vertical, la pose d'un fond de joint a évité que le mortier ne coule dans la rainure. Le mortier a été mis en œuvre à l'aide d'un fer à joint, en appuyant fortement, afin que les joints se remplissent de façon uniforme. On a lissé

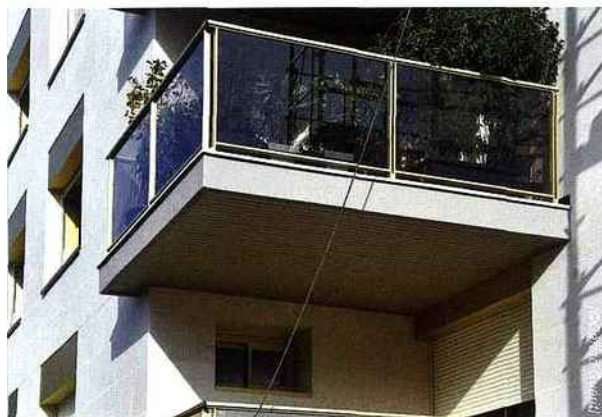
Le traitement des points particuliers aura exigé une grande précision de découpe et de pose.
