# La rénovation énergétique à l'assaut des tours Italie

Les tours Rimini et Ferrare, deux composantes importantes de l'opération "Italie 13", initiée à la fin des années 1960.

**Projet :** Réhabilitation de deux tours d'habitation

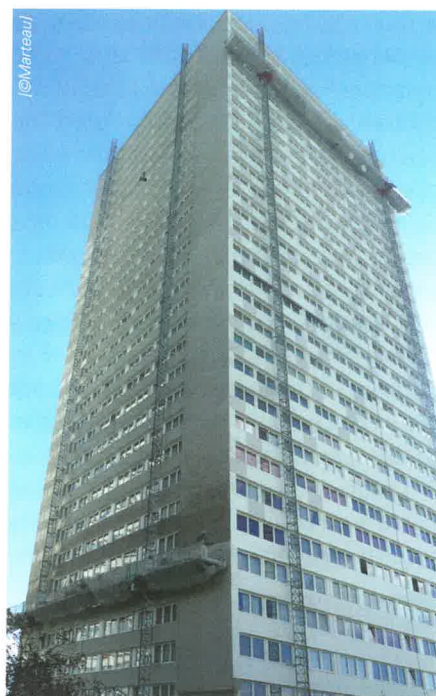
La hauteur importante des bâtiments (100 m) imposait le choix de plates-formes à crémaillère.

La deuxième problématique concernait la méthodologie des travaux. En raison de l'exceptionnelle hauteur des deux tours, Marteau a mis en place des plates-formes à crémaillères métalliques (Loxam Laho Tec), les plates-formes suspendues classiques étant inadaptées à

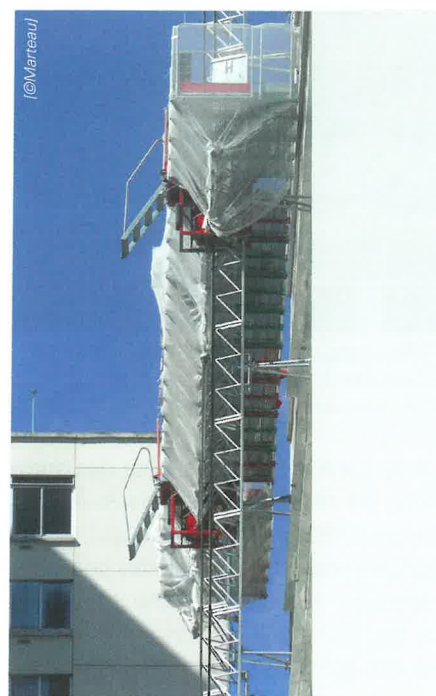
Au rez-de-chaussée, les plates-formes à crémaillère, ne pouvant être installées sur les terrasses des différents équipements, ont pris appui sur des consoles fixées sur les façades. Cette partie de l'ouvrage a ensuite été traitée avec du bardage.

un tel contexte. De plus, pour des questions de résistance, ces plates-formes ne pouvaient pas prendre appui sur les toitures-terrasses des galeries commerciales, qui entourent les immeubles. De ce fait, Marteau a dû concevoir et réaliser des consoles constituées de bracons métalliques, fabriquées sur mesure pour le chantier et fixées mécaniquement sur les façades. Toutes les charges (mâts, nacelles de 16 m de long, charges d'exploitation 250 à 300 kg/m<sup>2</sup>) reposaient sur ces consoles. Les mâts des plates-formes motorisées posaient un problème d'ancrage vis-à-vis des façades des immeubles. Les reprises de l'isolation, après le démontage des ancrages, laissaient en effet des traces visibles après le chantier. L'ancrage a donc pu se faire sur des parties de fenêtres, à 90° par rapport aux bracons, doublés pour l'occasion, en raison de la hauteur des ouvrages.

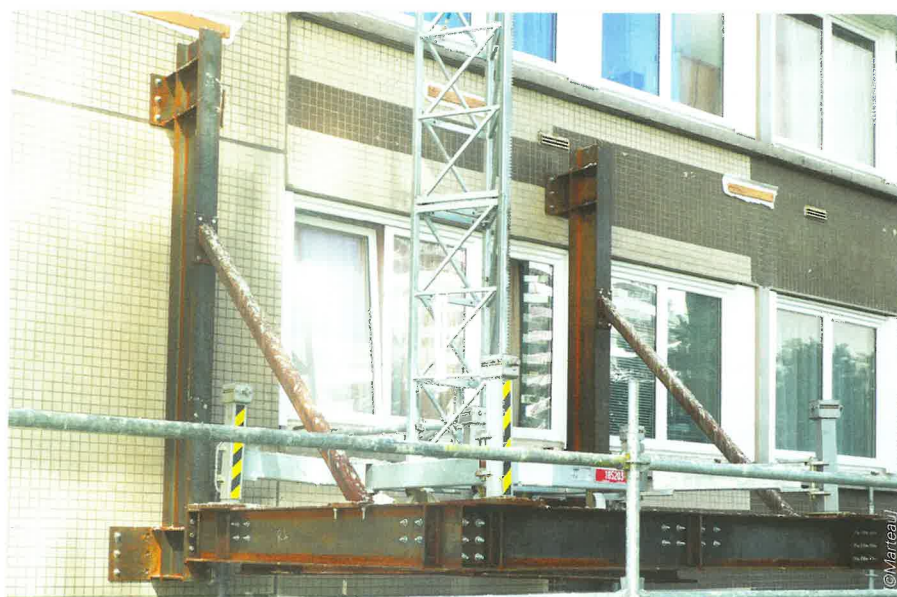
Au-delà du rez-de-chaussée, les mâts des plates-formes motorisées ne pouvaient être ancrés dans les façades, les reprises de l'isolation laissant, après coup, des traces visibles. L'ancrage a donc été réalisé au niveau des fenêtres.

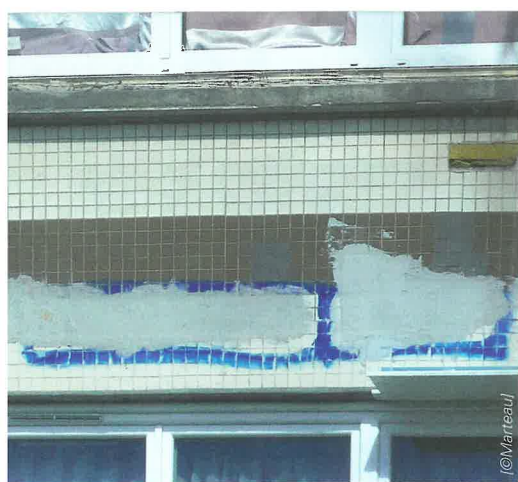
Dans un premier temps, les zones dégradées ont été réparées à l'aide d'un enduit spécifique, les aciers corrodés passivés et traités.

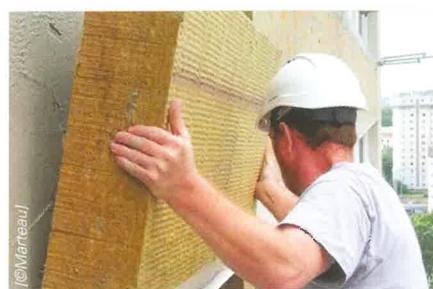
L'isolation a été assurée par une laine de roche de 16 cm d'épaisseur, obligatoire en IGH par rapport aux risques de propagation d'incendie.

Le choix final s'est alors orienté vers une technique d'enduit mince sur isolant, mis en œuvre de façon très classique. Après la pose d'une laine de roche de 16 cm d'épaisseur (Ecorock de Rockwool), obligatoire en IGH par rapport aux risques de propagation d'incendie, les opérateurs marouflaient une trame de fibre de verre enduite de colle, appliquaient ensuite une couche de colle supplémentaire et talochaient l'enduit final (Jefco).

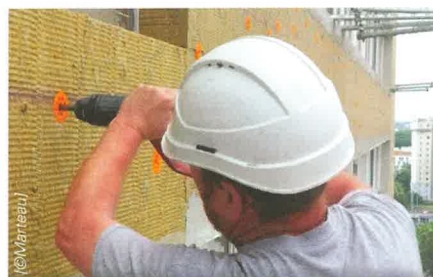
Pour éviter le confinement, le pisto-scèlement a permis de fixer l'isolant dans la maçonnerie sans dégagement de poussières.

Une solution a alors été trouvée, via l'usage du pisto-scellement, qui a permis très simplement de fixer l'isolant dans la maçonnerie, sans dégagement de poussières. Cet outil permet d'enfoncer un clou dans l'isolation, en tirant simplement sur la gâchette. Il fallait aussi définir les zones où la pâte de verre était soufflée et devait être déposée. Ce travail de repérage a pu se faire, une fois, les nacelles mises en place, le devis étant réalisé en amont. On peut imaginer la difficulté de quantifier le pourcentage de zones dégradées, avant de pouvoir le vérifier sur place. « Nous intervenons souvent sur ce type de façades, très répandues dans les constructions des années 1960-1970. Et l'habitude nous permet généralement de situer une moyenne de pourcentage de zones dégradées de par notre expérience sur ce type d'ouvrages », relativise Daniel Thibault, directeur opérationnel de Marteau. Néanmoins, les opérateurs ont constaté quelques difficultés ponctuelles de l'opération, lorsque le clou tombait sur un silex ou sur une armature : il fallait alors recommencer l'opération à quelques centimètres d'écart. Cette méthode répondait également aux critères de la sous-section 4 [voir encadré], pour laquelle étaient habilités les compagnons de l'entreprise. L'obligation d'un confinement, très coûteux, se serait traduite par la mise en application des procédures de la sous-section 3, avec des contraintes réelles de main-d'œuvre, de coût et de délai.

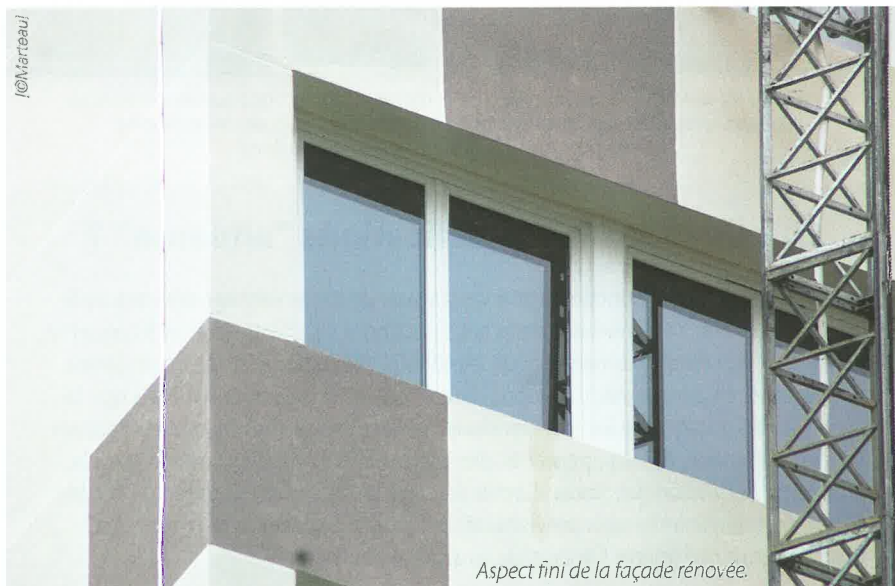
Aspect fini de la façade rénovée.

Un bardage constitué de pierres agrafées noires (la pierre naturelle du Portugal) a été néanmoins maintenu pour les premiers niveaux, à la fois pour réduire visuellement la hauteur des tours, mais surtout pour optimiser la résistance aux chocs des parties basses des ouvrages. Si les enduits minces sur isolant sont en théorie moins durables que les bardages, Stéphane Bernier, qui représente le fabricant d'enduits Jefco, relativise le problème : « Les fabricants d'enduits minces sur isolants ont réalisé d'importants progrès : les textures sont plus fines et la composition chimique avec des produits "déperlants" rend les enduits actuels beaucoup moins sensibles aux effets des différentes pollutions, comparativement à ce que l'on pouvait constater auparavant ». Complément logique des façades, les fenêtres ont été également remplacées, en dehors d'un certain nombre, qui avait déjà fait l'objet d'une opération de rénovation et dont la dépose n'était pas justifiée.
