VÊTURE ISOLANTE EN PIERRE NATURELLE DE BOURGOGNE

Maître d'ouvrage : Foncia IPM
Maître d'œuvre : Archicréa DP
Entreprise : Marteau

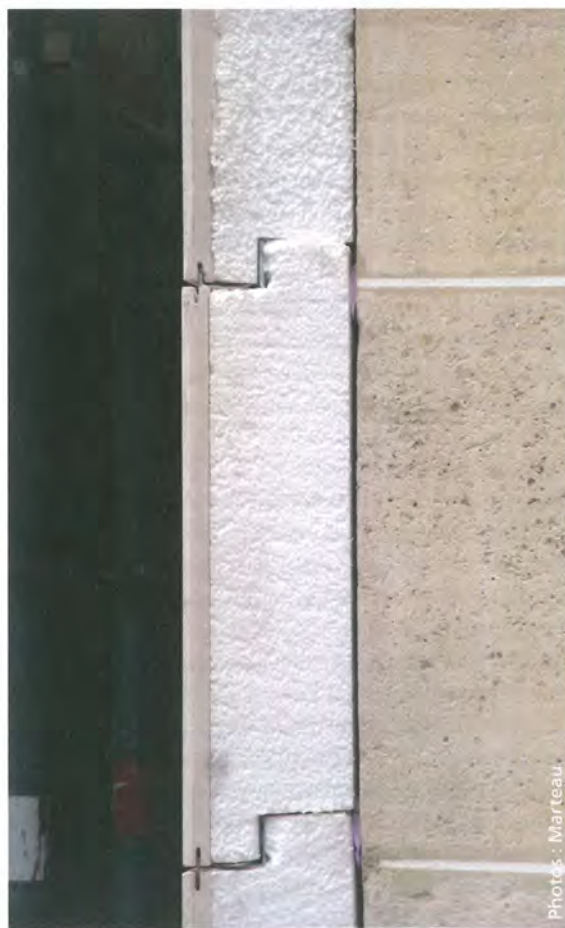
Pierre de bourgogne polissage fin

Ce qui implique de trouver une solution qui répond à cette nécessité de retrouver une façade minérale en pierre, tout en apportant l'isolation adéquate pour relever le niveau thermique du bâtiment. L'option retenue par les architectes a consisté en la mise en place d'une veste, Veto2 de Rocamat, avec une finition Pierre de bourgogne « Anstrude » à l'esthétique très proche de l'existant. Cette veste, qui associe un complexe isolant polystyrène de 100mm à une pierre de 30mm d'épaisseur, a été fabriquée sur mesure pour ce chantier. Important, retrouver l'aspect de la pierre jointoyée : un calepinage précis a été anticipé avec l'élaboration de plans d'exécution et de bordereaux de débits, nomenclatures et dimensions de chacune des pierres. Lesquelles font, au maximum, 800 x 800mm. Pour retrouver la texture des pierres d'origine, le parement a été adouci par un polissage très fin. Une finition qui rend la pierre beaucoup moins sensible aux pollutions et agressions chimiques. Capital pour la maintenance qui sera moindre, d'autant que le coût de cette opération, qui s'inscrit dans le temps, est loin d'être anodin.
